# Trépanation d'un circuit imprimé à pastilles inaccessibles

Nathan Seidle (États-Unis)

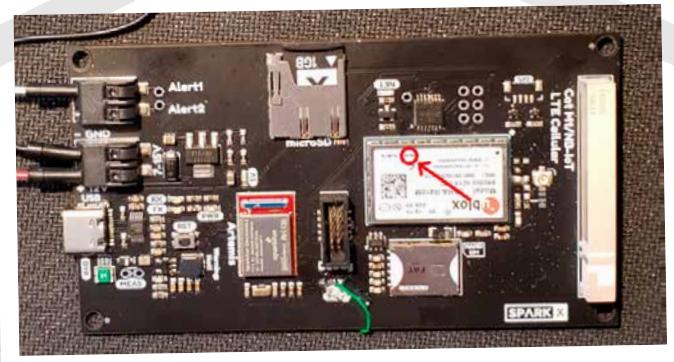
Figure 2 : Comment rajouter une connexion sur cette pastille ?

à 100 %. Si vous trouvez une erreur et que vous commandez aussitôt de nouvelles cartes, eh bien, vous ne vous serez débarrassé que cette erreur-là. Sur un projet récent, j'ai dû faire une intervention chirurgicale inédite pour moi à un point tel que je voudrais la partager (fig. 2). Le circuit à l'étude était une simple combinaison d'Artemis et de notre module cellulaire LTE. Comme pour la plupart des protos, j'ai commencé avec un ReédBoard Artemis et le bouclier LTE pour m'assurer que tout fonctionnerait. J'ai ensuite dessiné une carte et fait réaliser quelques prototypes. Lors du test des différentes parties de la carte, tout a fonctionné, sauf le cellulaire. Je ne manque pas d'excuses (trop de projets en même temps, manque de temps, etc.), mais j'avais tout bêtement oublié de relier la broche d'alimentation du module SARA à Artemis (fig. 3).

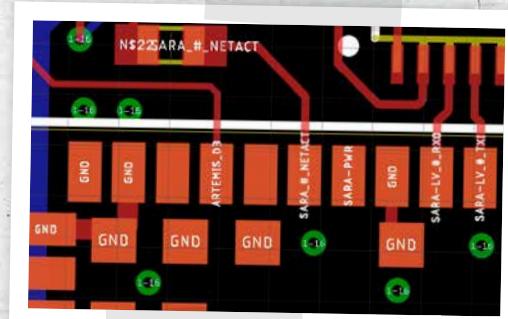
Figure 3 : La pastille SARA-PWR oubliée.

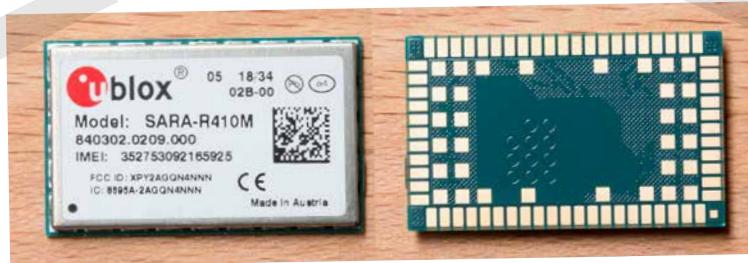
Or, le module cellulaire SARA LTE NB-IoT (fig. 4) offre un incroyable choix de fonctions et, comme de nombreux modules cellulaires, pour qu'il démarre, sa broche d'alimentation doit être maintenue au niveau bas pendant deux ou trois secondes. Il ne restait donc qu'à rajouter cette connexion oubliée. Habituellement les pattes d'un circuit intégré sont accessibles, il est donc facile de souder un fil sur un SOIC ou un TSSOP. Avec un peu de colle (pour maintenir le fil en place), du flux, du fil de câblage et un peu de tresse à dessouder, c'est possible aussi sur un QFN. Les pastilles du module SARA sont disposées sous le module et donc inaccessibles. Heureusement, comparées à celles

Figure 4 : L'avant/arrière du module Ublox SARA.

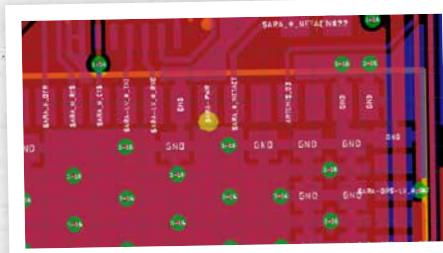
Pour localiser l'endroit exact où percer la carte par en dessous, j'ai rajouté sous le dessin du circuit un rond de 1/16" (1,6 mm) à l'endroit où je voulais faire la connexion, en prenant soin qu'il soit à cheval sur la pastille qui m'intéressait et le plan de masse à proximité, pour que le bord droit de celui-ci me serve de repère pour centrer la pastille de commande de l'alimentation (fig. 5).

Figure 5 : Position de la pastille vue de l'arrière (ou du dessous) de la carte.

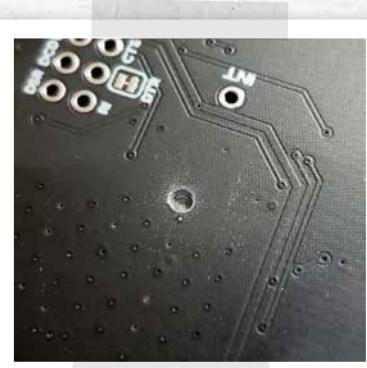
Figure 8 : Perçage initial avec un foret de 1/16".

Pour le premier perçage, j'ai utilisé deux tailles de foret standard : 1/16" (1,6 mm) et 3/32" (2,38 mm) (**fig. 7**) et une perceuse à colonne (**fig. 8**). J'ai traversé les couches inférieures de vernis épargne, de cuivre et de verre époxy FR4. Comme il s'agit d'une carte à deux couches, j'ai arrêté de forer à la machine juste avant d'atteindre la couche de cuivre supérieure pour finir à la main (**fig. 9**). Le FR4 se laisse travailler avec une mèche bien affûtée tenue à la main. J'ai arrêté dès que j'ai senti que le foret „accrochait“ la couche de cuivre supérieure.

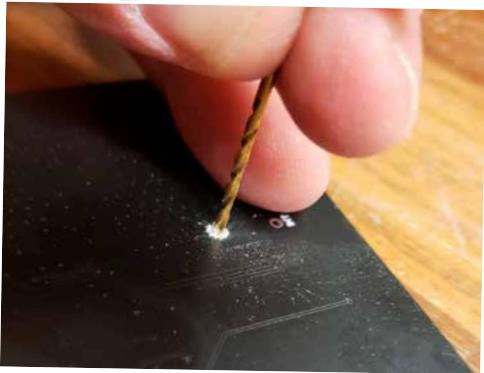
Figure 9 : Fin de perçage à la main.

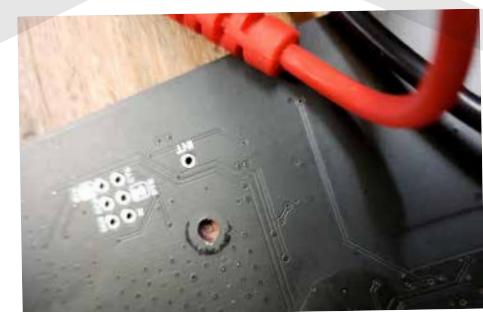
Quand j'ai eu l'idée d'utiliser de l'alcool isopropylique avec un coton-tige pour nettoyer les rognures de fibre de verre du trou, quelle ne fut pas ma surprise de voir apparaître les pastilles (**fig. 11**) ! Le plan de masse était facile à repérer, mais laquelle des deux autres était la pastille de commande de l'alimentation qui m'intéressait ? J'ai vu sur le dessin que c'était celle de gauche (**fig. 12**). L'alcool avait rendu transparente la fibre de verre pendant un moment, mais une fois évaporé, la FR4 est redevenue opaque (**fig. 13**). Il devait donc rester de la fibre de verre au-dessus de la pastille.

Figure 11 : On voit des pastilles !

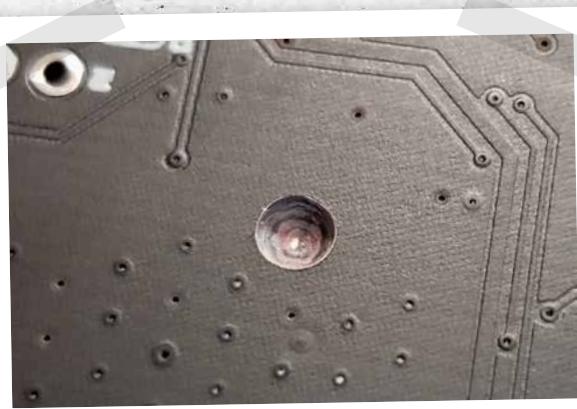
Je suis ensuite passé au foret 3/32" (2,38 mm) pour agrandir le trou (**fig. 10**) assez pour y passer une sonde de multimètre. J'ai gratté puis testé la continuité entre le bord du fond du trou (où j'espérais établir un contact avec le cuivre du plan de masse supérieur) et une pastille de masse à proximité. Satisfait d'avoir atteint sans dommage la couche de cuivre supérieure, du moins le grand plan de masse, j'ai repris le rognage avec le foret de 1/16" légèrement en biais.

Figure 10 : Pas grand-chose à voir.

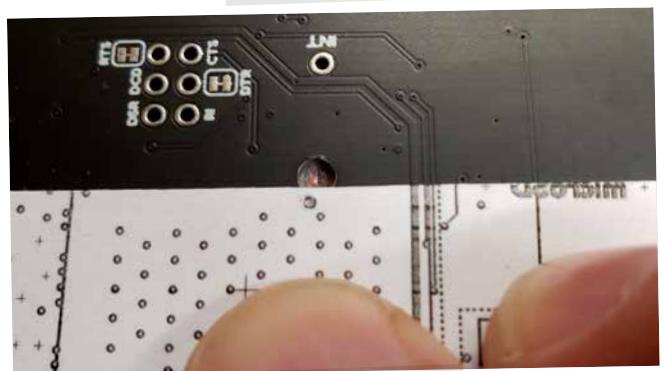
Figure 12 : La pastille d'alimentation est à gauche.

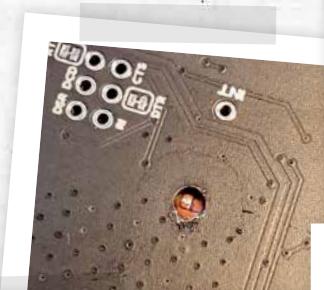
Après quelques tentatives, j'ai réussi à chauffer suffisamment le fil nu de 30 AWG pour faire fondre la soudure à son extrémité sur la pastille. C'est du bricolage de dingue (**fig. 14b**), mais la soudure résiste bien à une (très légère) traction. Quelques vérifications de continuité supplémentaires au multimètre m'ont rassuré sur l'absence de court-circuit avec le plan de masse.

Figure 14b: Pas très joli.

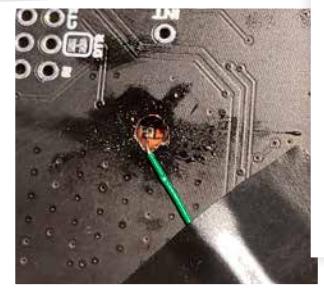
Le sommet du trou était entièrement encerclé par le plan de masse, avec lequel le fil nu ne devait pas entrer en contact. J'ai immobilisé le fil avec du ruban isolant (**fig. 14c**) pendant que j'ai soudé son autre extrémité au microcontrôleur (l'Artemis). Après une ultime vérification et avec beaucoup de précautions de manipulation du circuit imprimé, le module cellulaire a démarré !

Figure 14c : Le fil a été soudé avec succès à travers le circuit imprimé.

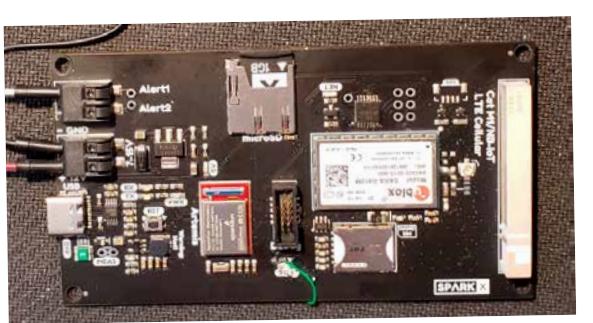
Cette méthode n'a évidemment fonctionné (**fig. 15**) que parce que j'ai eu de la chance : la taille des pastilles permettait la soudure manuelle ; il se trouvait sous les pastilles aucune piste vitale qui m'aurait empêché

Figure 15 : Et voilà le travail !
