# mises au point & mises à jour

## corrections – questions – réponses

### carte de commande à relais à 9 canaux n°477 | nov./déc. 2019 | p. 70

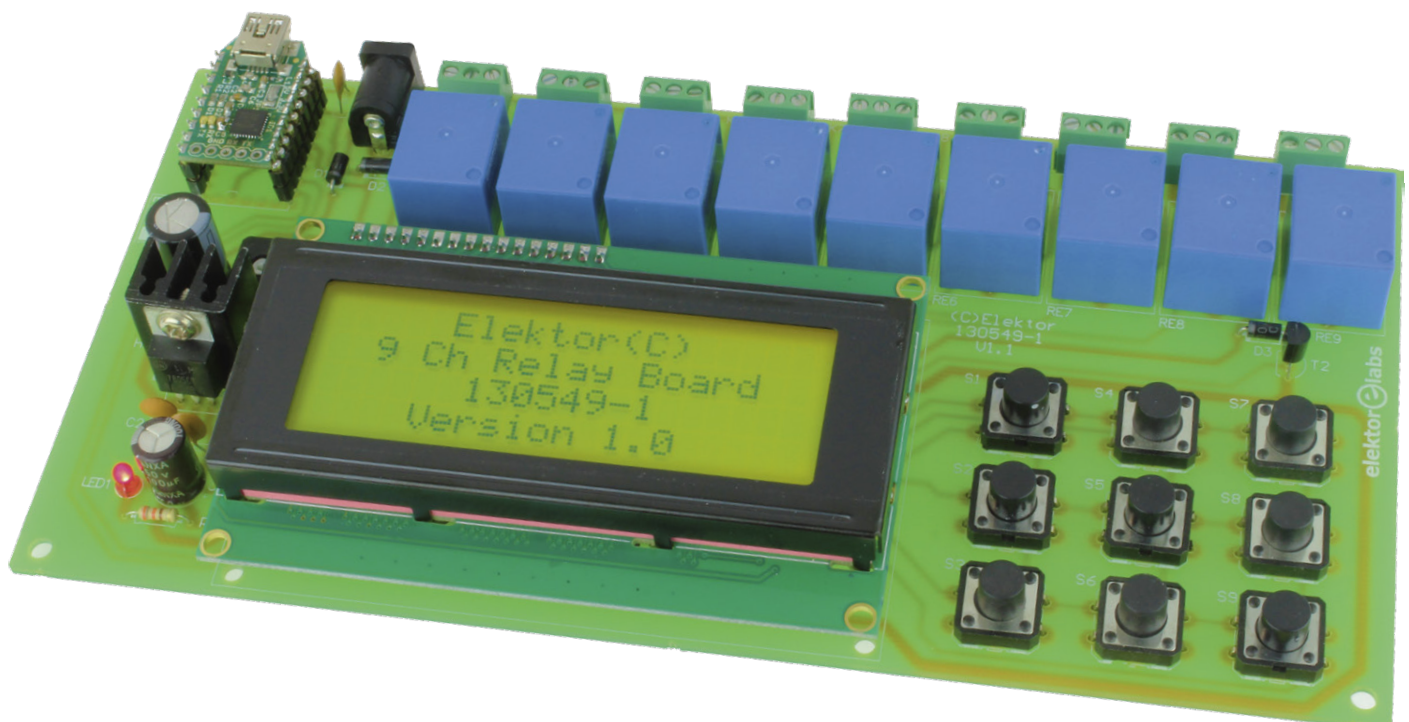
**Q :** Lorsque la carte est déconnectée de l'alimentation 12 V, mais connectée à un port USB alimenté, la LED1 clignote faiblement. Un oscilloscope montre une forme d'onde à peu près triangulaire sur la ligne d'alimentation de 5 V, qui passe de 1,4 V à 1,9 V à environ 8,5 Hz. Avec un convertisseur USB-série séparé ou en court-circuitant le module USB-série le résultat est le même. D'après D2 tout va bien. J'ai vérifié tout le reste, je ne trouve pas d'erreurs. Que se passe-t-il ?

**R :** Le convertisseur USB-série n'est pas censé alimenter le circuit, il ne saurait produire la puissance requise par les relais. C'est le rôle de D2. Normalement c'est IC1 qui alimente le module USB-série, et non l'inverse. Ce que vous observez est probablement un courant de fuite à travers les lignes RXD/TXD du module USB vers les ports série du  $\mu$ C. Ceux-ci ont des diodes de protection internes connectés à la broche d'alimentation du  $\mu$ C. Cette broche charge maintenant C4 ; dès que la tension est suffisamment élevée, la LED1 s'allume, puis C4 se décharge un peu, la LED1 brille moins fort et C4 se recharge,

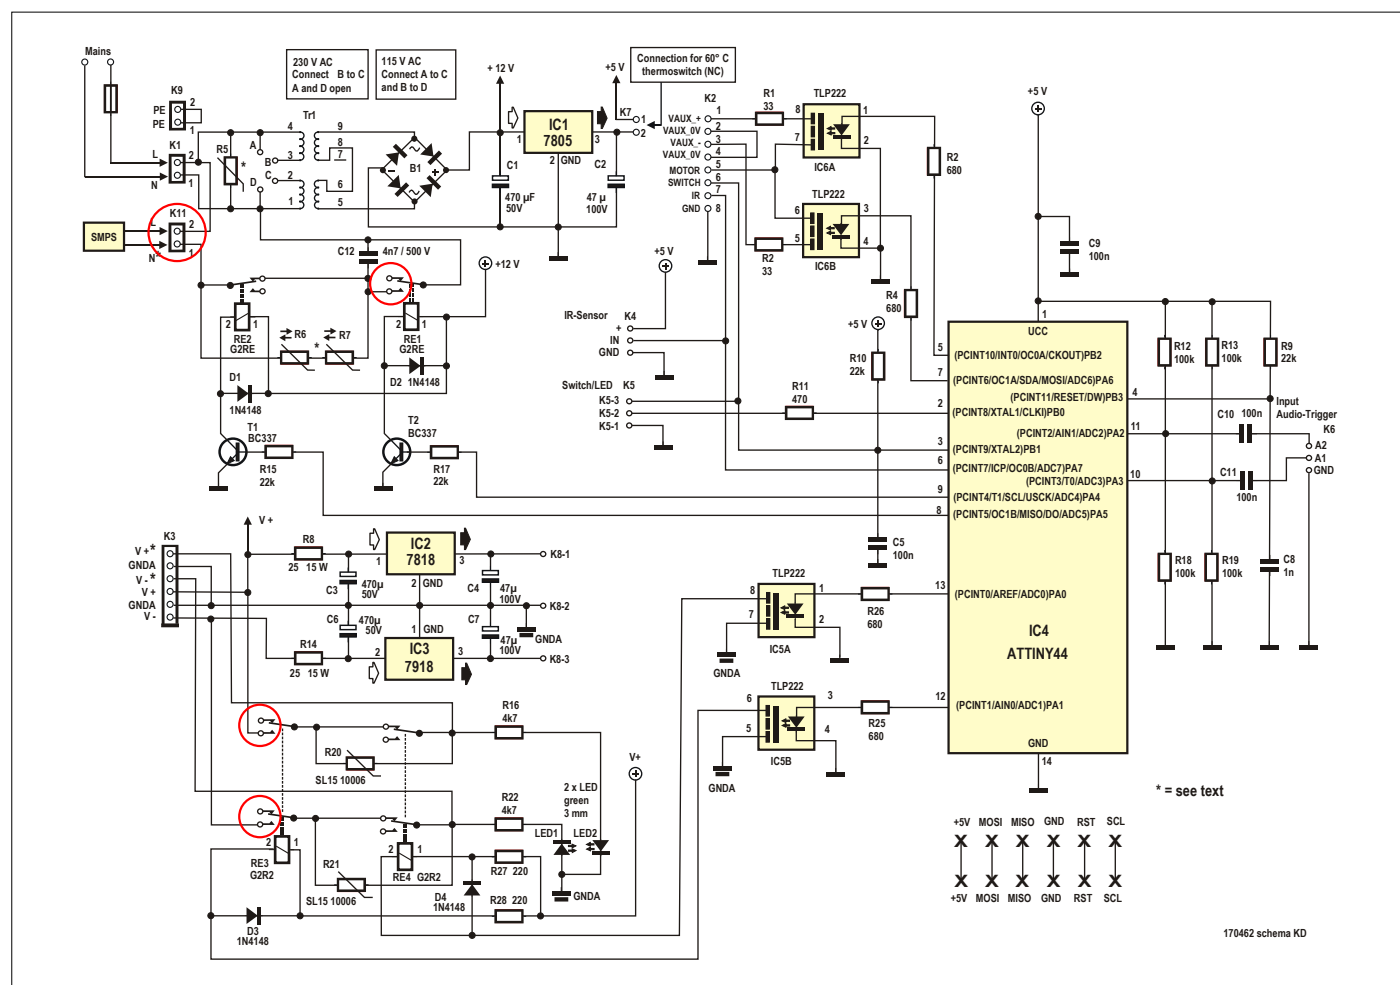
Deux erreurs relevées après publication. Dans le schéma (**fig. 4**), les contacts ouvert et fermé au repos (NO) et (NC) de RE1 et RE3 ont été intervertis. Idem pour les étiquettes de K11. L'étiquette K11 est le contact marche-arrêt pour l'alimentation à découpage ou le transfo. La broche 1 devrait s'appeler 'N\*' et la broche 2 'L'.
