# Trépanation d'un circuit imprimé à pastilles inaccessibles

Nathan Seidle (États-Unis)

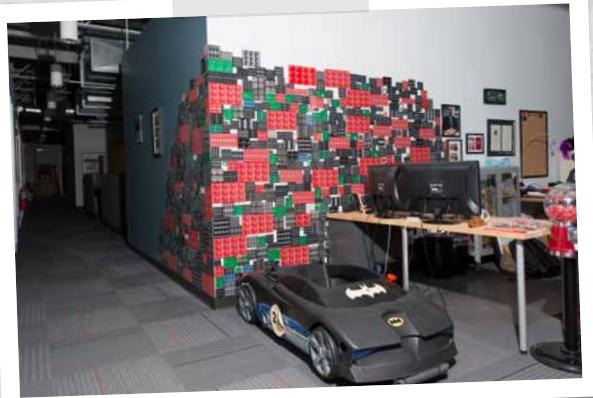
Figure 1a: Mur des ratés dans la zone SparkX.

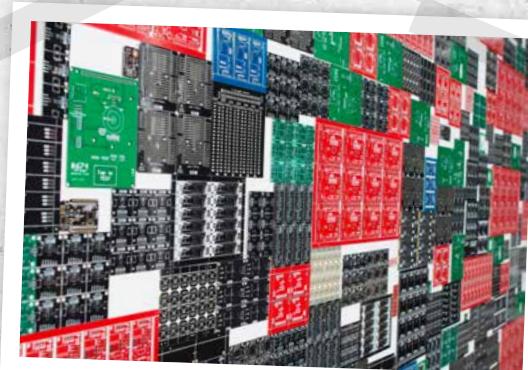
« Tout le monde peut dessiner un circuit imprimé, mais pour en faire un bon, il faut de solides compétences ». C'est avec de telles maximes que je me trouve des excuses quand j'en rate un. Dans notre labo SparkX, nous avons un coin de mur sur lequel nous affichons nos ratés (fig. 1a) qui racontent chacun une histoire. Bien des entreprises ne reconnaissent jamais leurs erreurs, leur vie est trop courte. Ici, nous ne nous laissons pas abattre par nos échecs. Nous les clouons au mur et en parlons à tout le monde, cela nous évite de les refaire.

Figure 1b: Admirez quelques-uns de ces mémorables ratés.

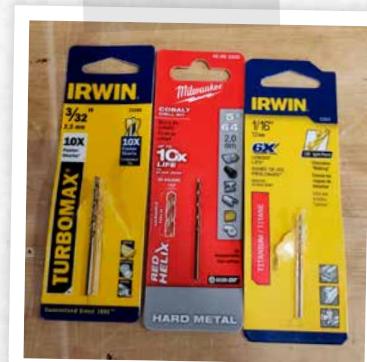
Figure 7 : Forets standard de la caisse à outils du bricoleur.

Pour le premier perçage, j'ai utilisé deux tailles de foret standard : 1/16" (1,6 mm) et 3/32" (2,38 mm) (**fig. 7**) et une perceuse à colonne (**fig. 8**). J'ai traversé les couches inférieures de vernis épargne, de cuivre et de verre époxy FR4. Comme il s'agit d'une carte à deux couches, j'ai arrêté de forer à la machine juste avant d'atteindre la couche de cuivre supérieure pour finir à la main (**fig. 9**). Le FR4 se laisse travailler avec une mèche bien affûtée tenue à la main. J'ai arrêté dès que j'ai senti que le foret „accrochait“ la couche de cuivre supérieure.

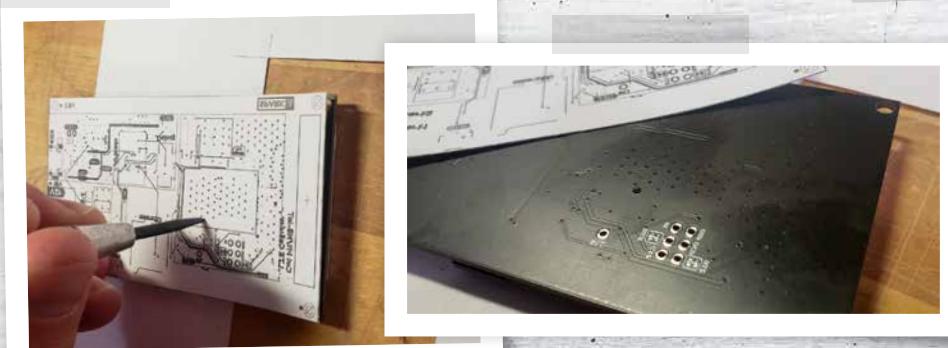
Figure 6a: Le pointeau à ressort marque l'endroit.

J'ai imprimé ce dessin à l'échelle 1, découpé le rectangle et l'ai disposé sur le dos du proto. À l'aide d'un pointeau à ressort, j'ai marqué avec précision l'endroit où percer (fig. 6).

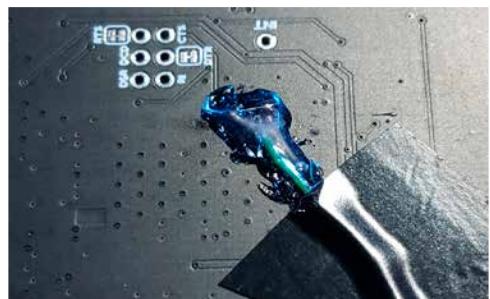
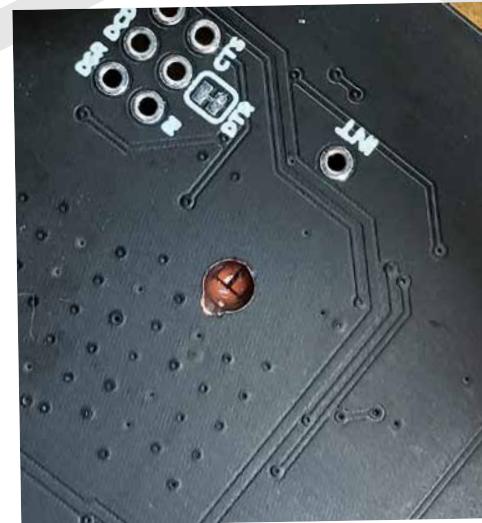
Quand j'ai eu l'idée d'utiliser de l'alcool isopropylique avec un coton-tige pour nettoyer les rognures de fibre de verre du trou, quelle ne fut pas ma surprise de voir apparaître les pastilles (**fig. 11**) ! Le plan de masse était facile à repérer, mais laquelle des deux autres était la pastille de commande de l'alimentation qui m'intéressait ? J'ai vu sur le dessin que c'était celle de gauche (**fig. 12**). L'alcool avait rendu transparente la fibre de verre pendant un moment, mais une fois évaporé, la FR4 est redevenue opaque (**fig. 13**). Il devait donc rester de la fibre de verre au-dessus de la pastille.

Figure 13 : L'alcool rend le FR4 transparent.
