corrections et mises à jour

Questions et réponses

Mises à jour et compléments d'information sur des articles publiés par Elektor, avec des tuyaux, des astuces, des conseils ingénieux et des réponses à des questions d'intérêt général posées par des lecteurs.

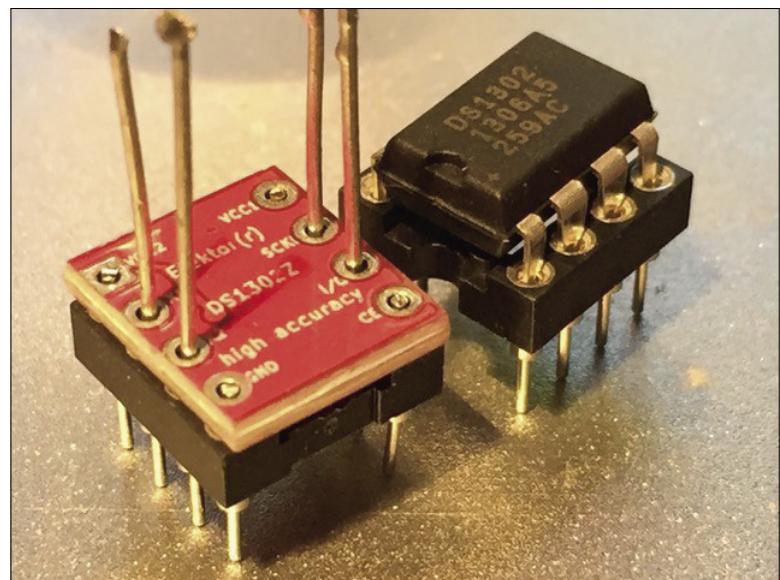
Une fois le BoB équipé de ses trois composants, placez-le – côté composants vers le bas – sur un support de circuit intégré à 8 broches. Faites passer huit fils par le haut à travers les trous de la carte pour les enficher dans les contacts du support (cf. photo). Une pince plate sera utile pour cette manip. Toutes les broches doivent descendre jusqu'aux contacts. Coupez les fils au ras de la petite carte et soudez-les. Retirez délicatement le BoB du support et insérez-le dans le support pour IC2 sur le circuit imprimé de l'horloge. La photo montre que la RTC est encore plus basse maintenant que le CI d'origine.

C'est encore moi avec un bon tuyau. Selon l'article, la passerelle RTC est trop grande pour remplacer simplement le DS1302 (IC2) de l'horloge. Il mentionne ensuite trois façons possibles de modifier l'horloge pour que la passerelle (BoB) s'adapte. J'en ai trouvé une quatrième, meilleure car elle remplace directement le CI existant sans modif. L'astuce consiste à ne pas utiliser de connecteurs mais des pattes de composants coupés, dont tout passionné d'électronique a toujours des provisions.

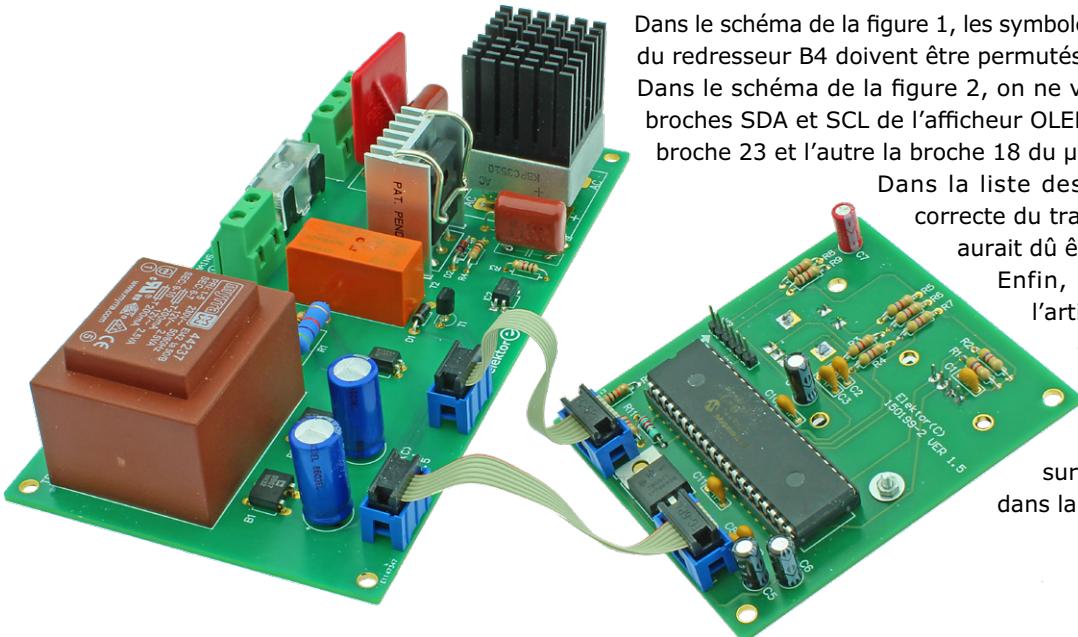
Dans le schéma de la figure 1, les symboles «+» et «-» dans le symbole du redresseur B4 doivent être permutés.

Dans le schéma de la figure 2, on ne voit pas tout de suite que les broches SDA et SCL de l'afficheur OLED1 sont connectées l'une à la broche 23 et l'autre à la broche 18 du µC IC2.
